Mapa de Danos executado em janeiro de 2014 pela Faculdade de Engenharia da Universidade do Porto e pelo Instituto da Construção

Levantamento Arquitetónico do Mosteiro de São Salvador de Travanca, Amarante

Mapa de Danos do piso 1

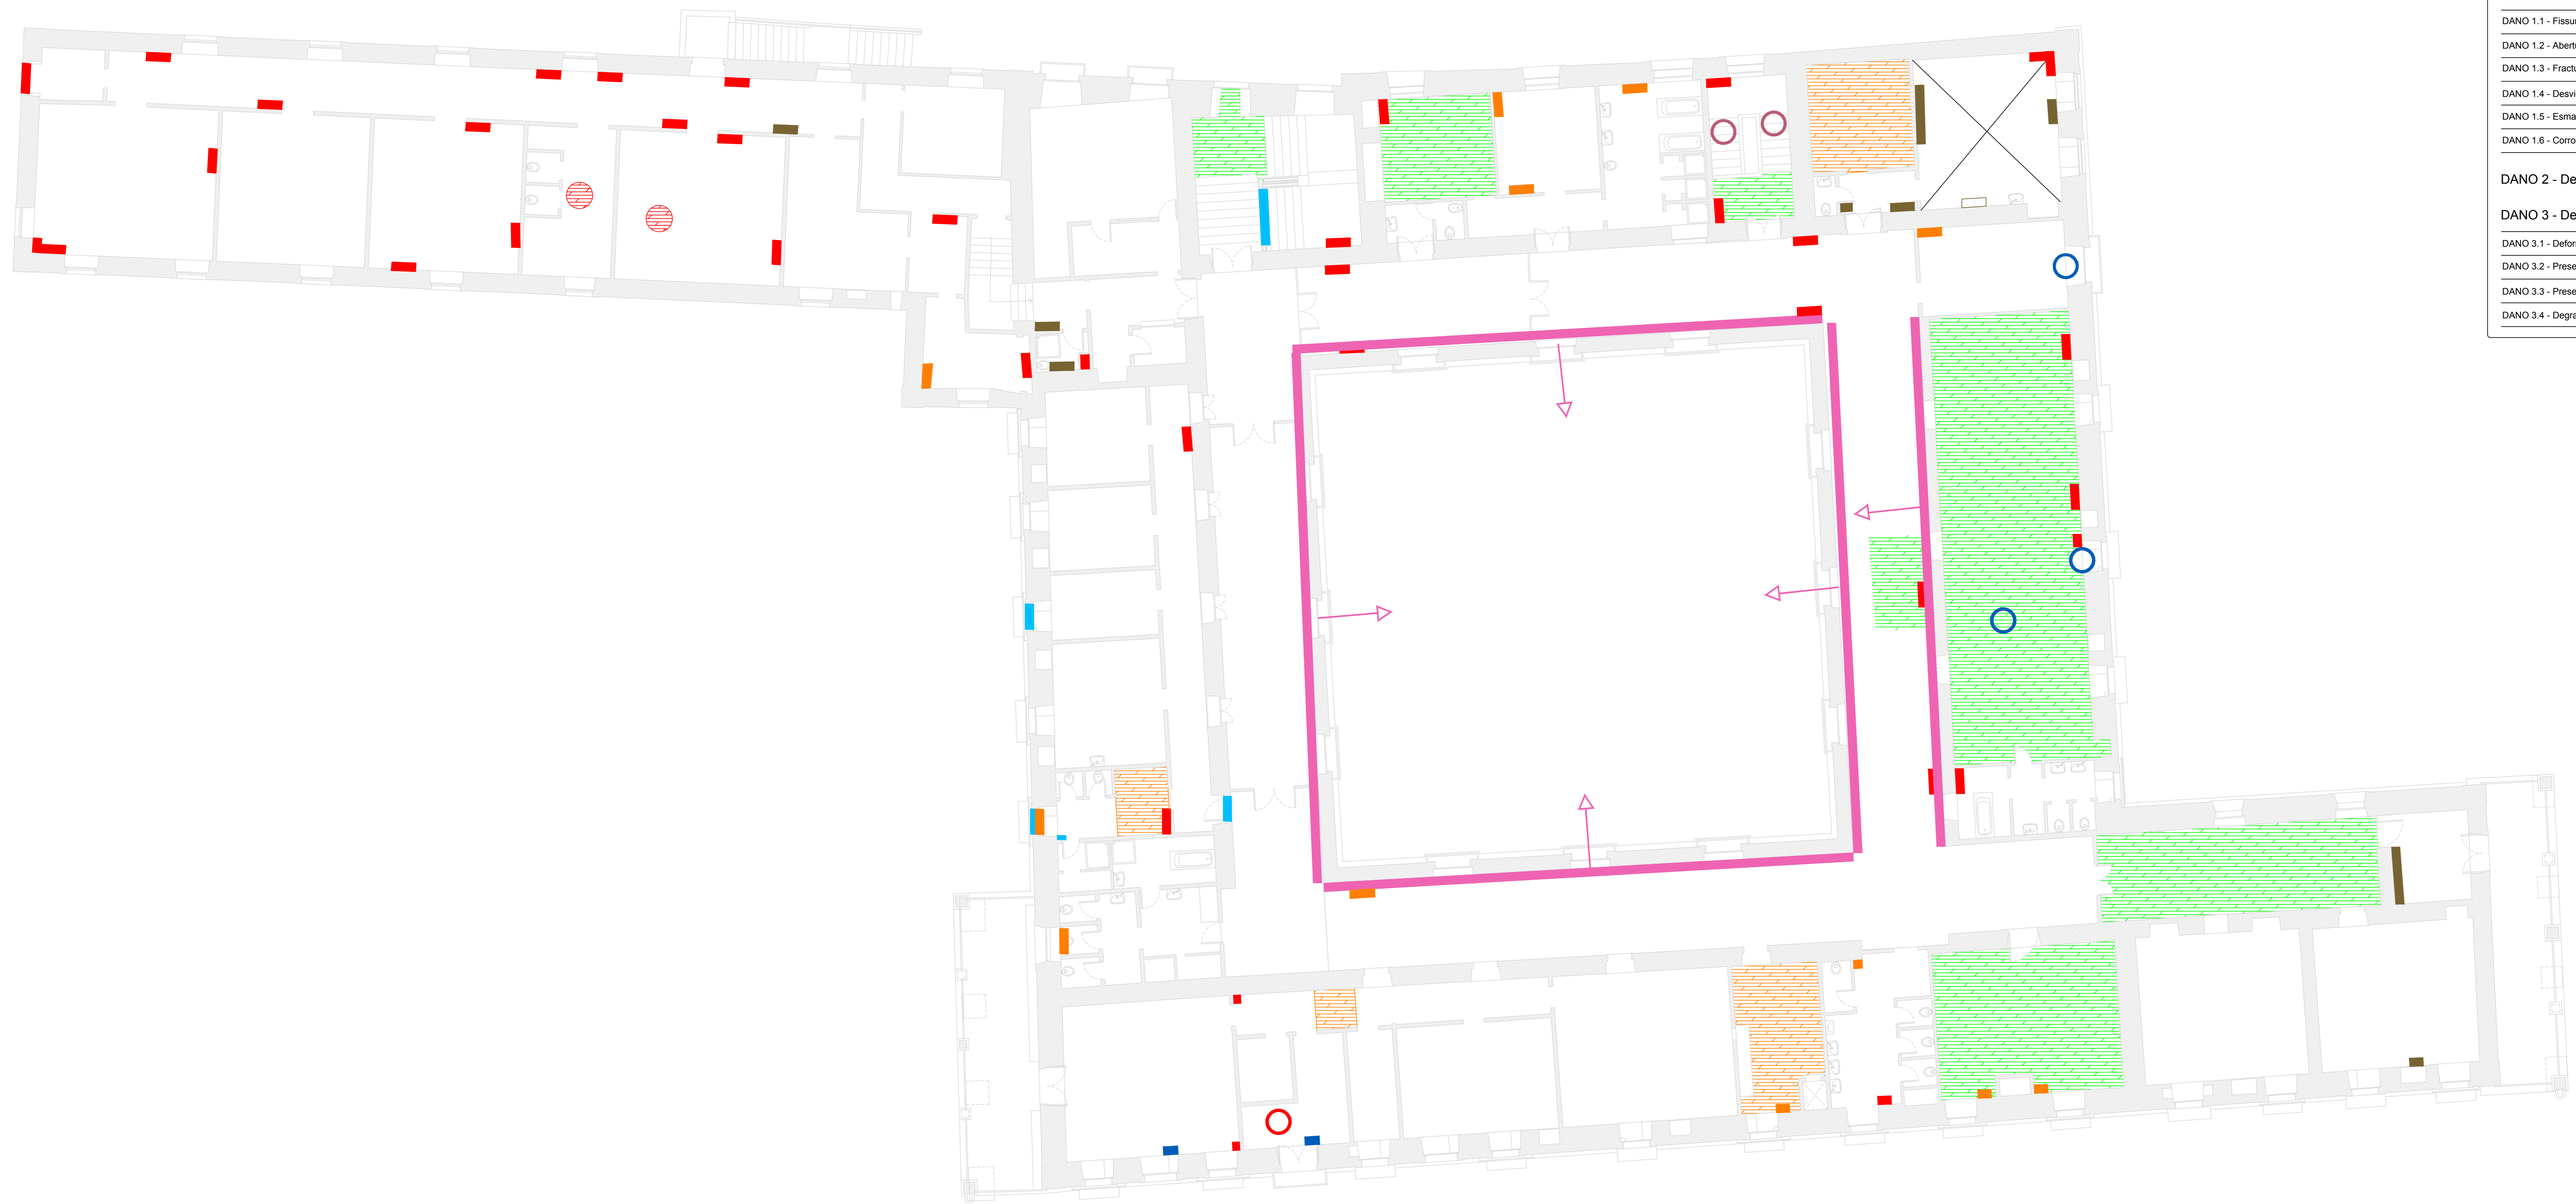
08

LEGENDA		
TECTO	PAVIMENTO	PAREDE
<b>DANO 1 - Degradação estrutural</b>		
DANO 1.1 - Fissuração		
DANO 1.2 - Abertura de Juntas		
DANO 1.3 - Fracturação de elemento de cantaria		
DANO 1.4 - Desvio para fora-do-plano		
DANO 1.5 - Esmagamento por compressão		
DANO 1.6 - Corrosão de armaduras		
<b>DANO 2 - Deficiente rede de drenagem</b>		
<b>DANO 3 - Degradação Material</b>		
DANO 3.1 - Deformação de tetos		
DANO 3.2 - Presença de vegetação		
DANO 3.3 - Presença de Humidade		
DANO 3.4 - Degradação Generalizada
