Levantamento Arquitetónico do Mosteiro de São Salvador de Travanca, Amarante

Data: Corte V4/Mapa de Danos

Desenho nº 19

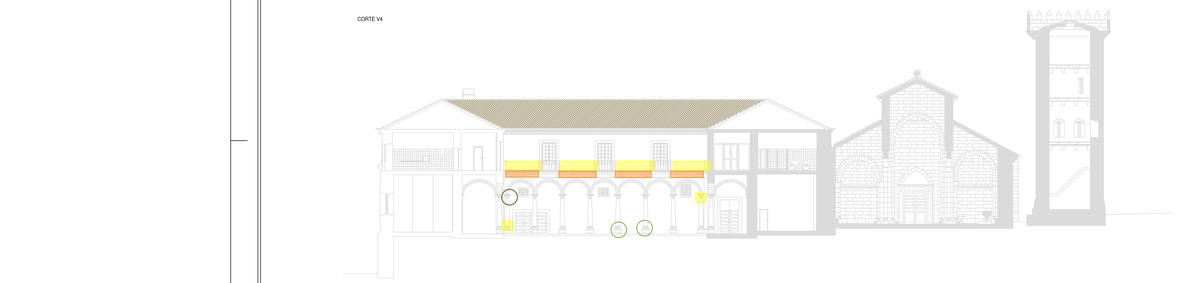
CORTE V4

Mapa de Danos executado em janeiro de 2014 pela Faculdade de Engenharia da Universidade do Porto e pelo Instituto da Construção
