Programa REVIVE

MOSTEIRO DE SANTO ANDRÉ DE RENDUFE

Daniela Simões (IHA-FCSH-UNL)

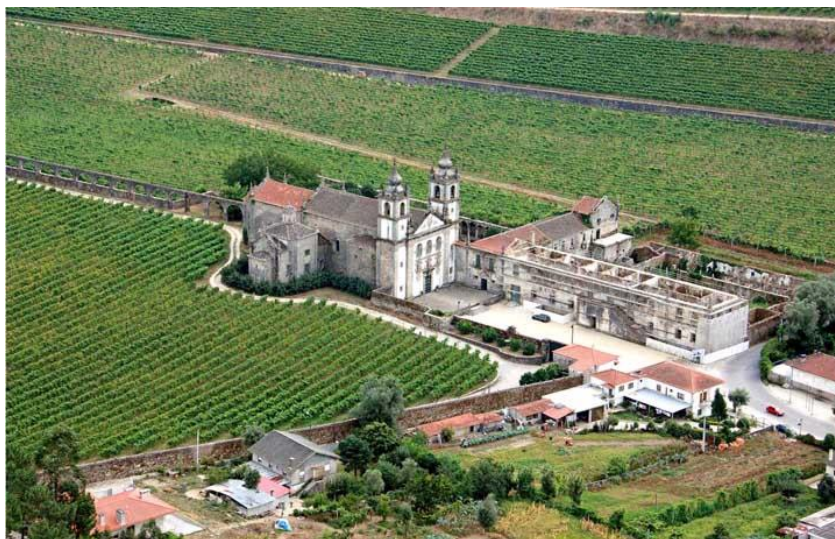
Fig.1- Vista aérea do mosteiro de Rendufe e antiga cerca monástica
