Mapa de Danos executado em janeiro de 2014 pela Faculdade de Engenharia da Universidade do Porto e pelo Instituto da Construção

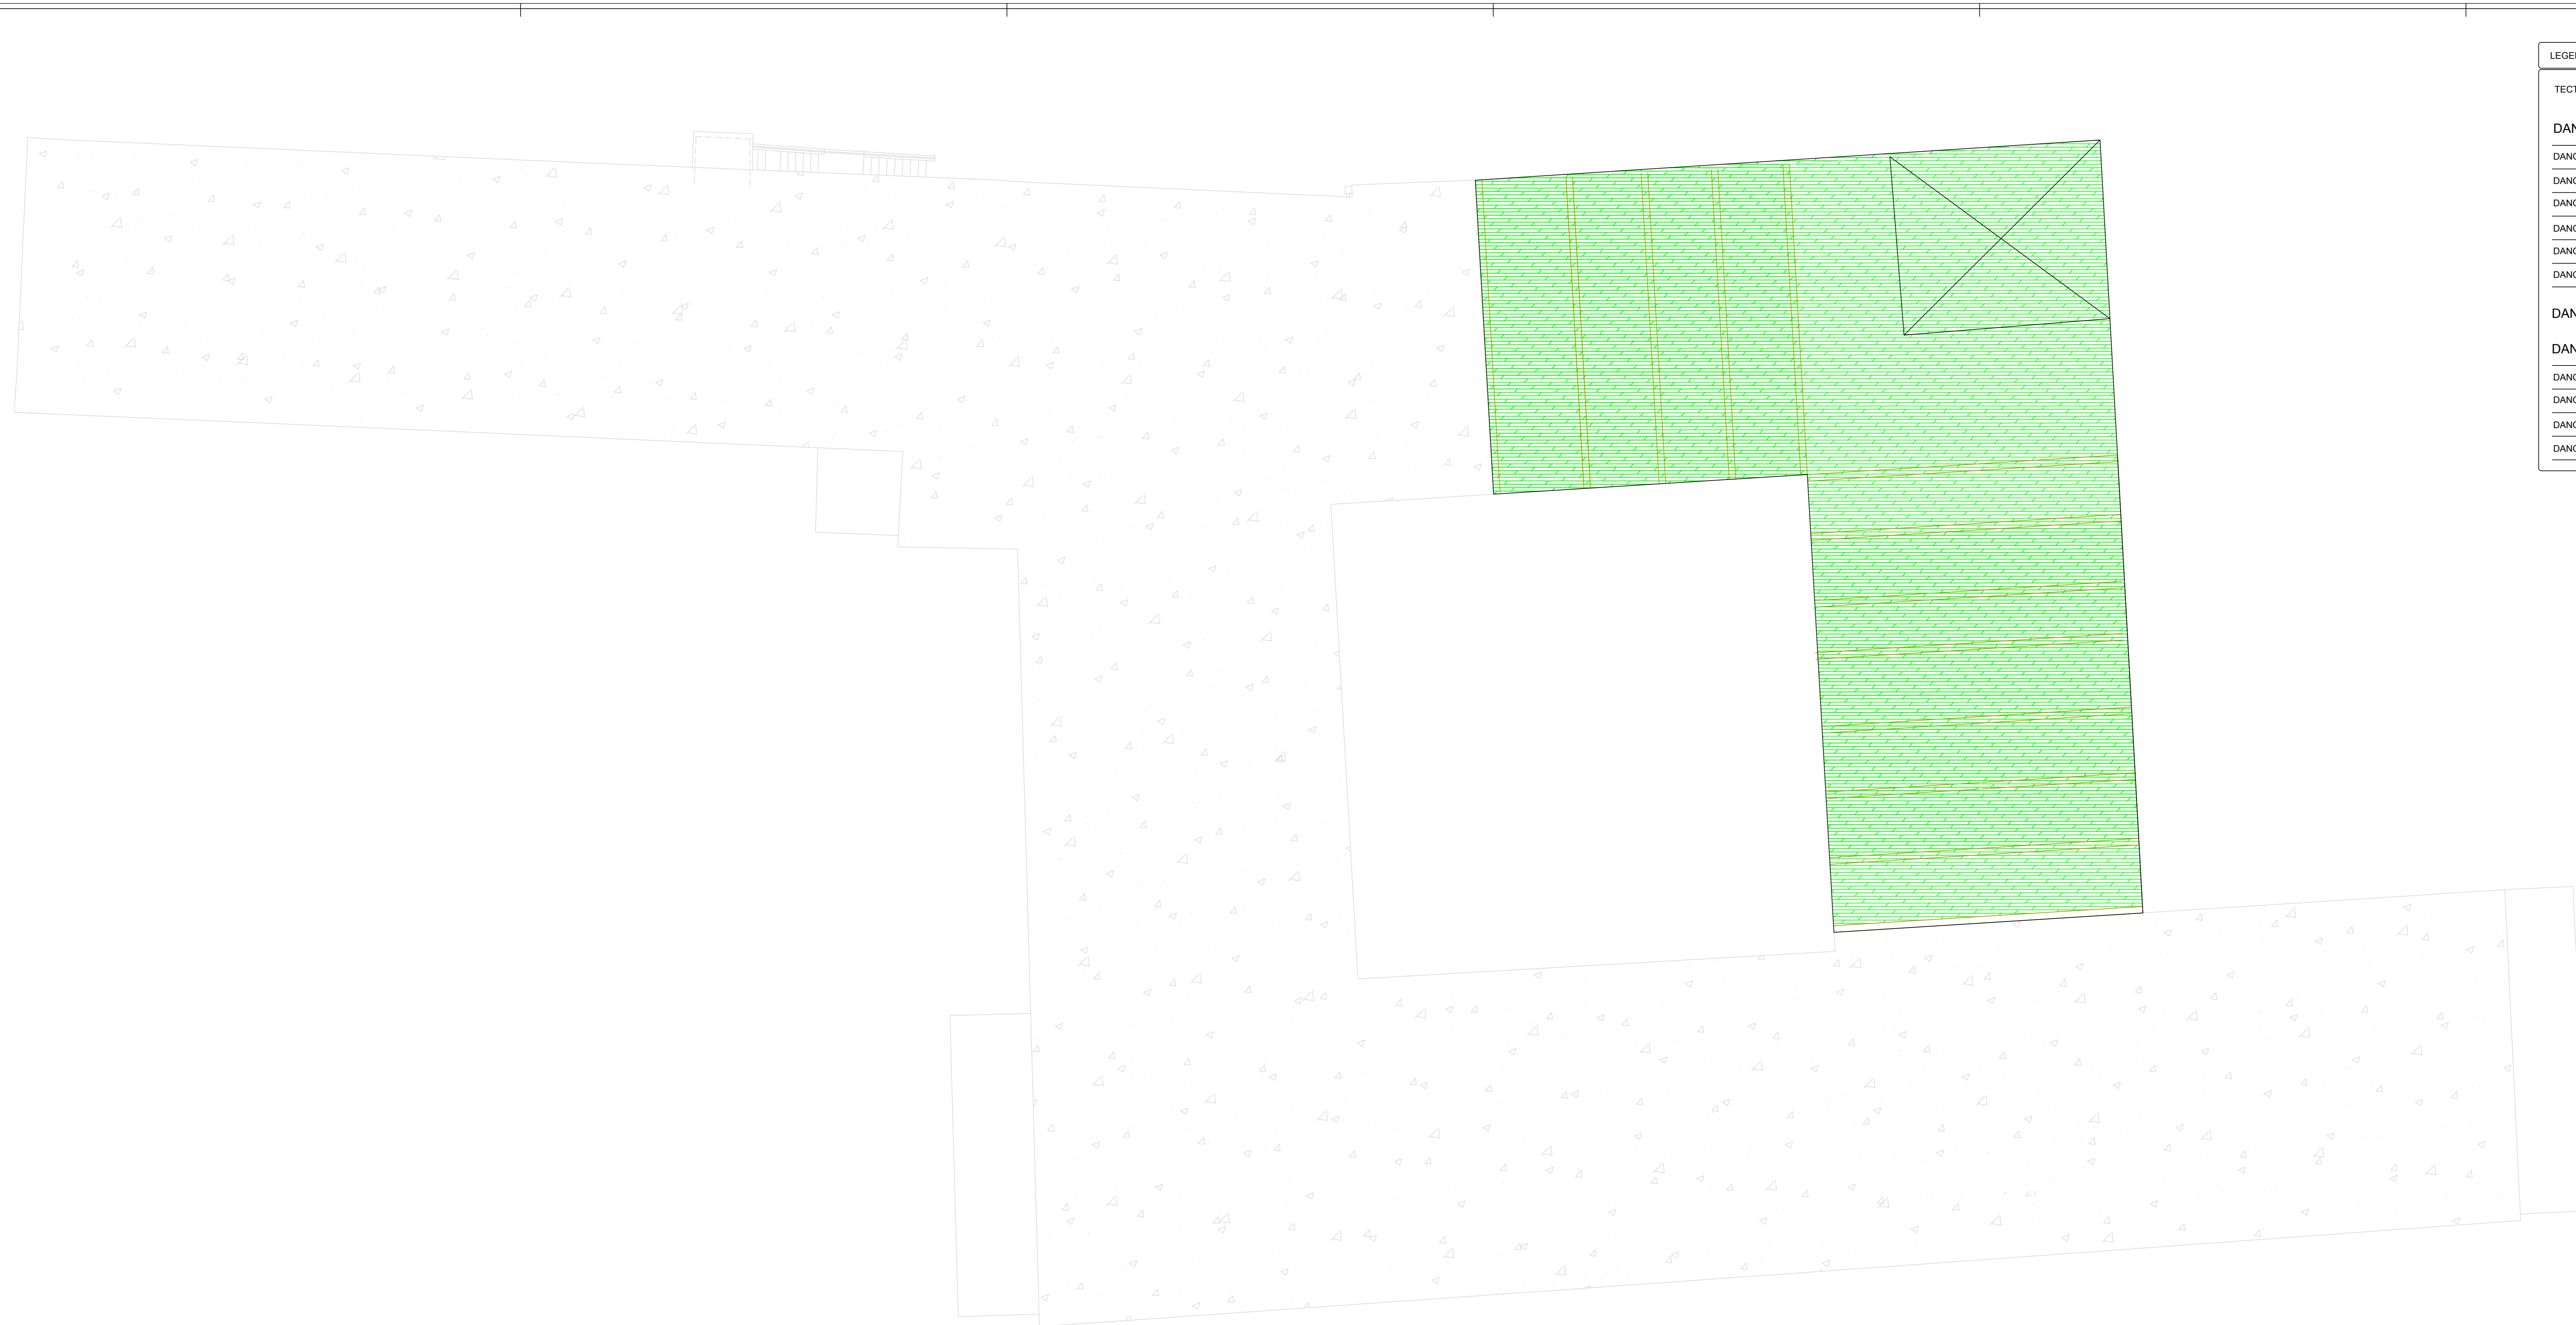
TECTO	PAVIMENTO	PAREDE
<b>DANO 1 - Degradação estrutural</b>		
DANO 1.1 - Fissuração		
DANO 1.2 - Abertura de Juntas		
DANO 1.3 - Fracturação de elemento de cantaria		
DANO 1.4 - Desvio para fora-do-plano		
DANO 1.5 - Esmagamento por compressão		
DANO 1.6 - Corrosão de armaduras		
<b>DANO 2 - Deficiente rede de drenagem</b>		
<b>DANO 3 - Degradação Material</b>		
DANO 3.1 - Deformação de tetos		
DANO 3.2 - Presença de vegetação		
DANO 3.2 - Presença de Humidade		
DANO 3.3 - Degradação Generalizada
